# 旧四郷村役場 耐震工事進む

# 市指定文化財 旧四郷村役場 整備工事通信

## 第参号

### 工事経過報告 基礎・壁・建具

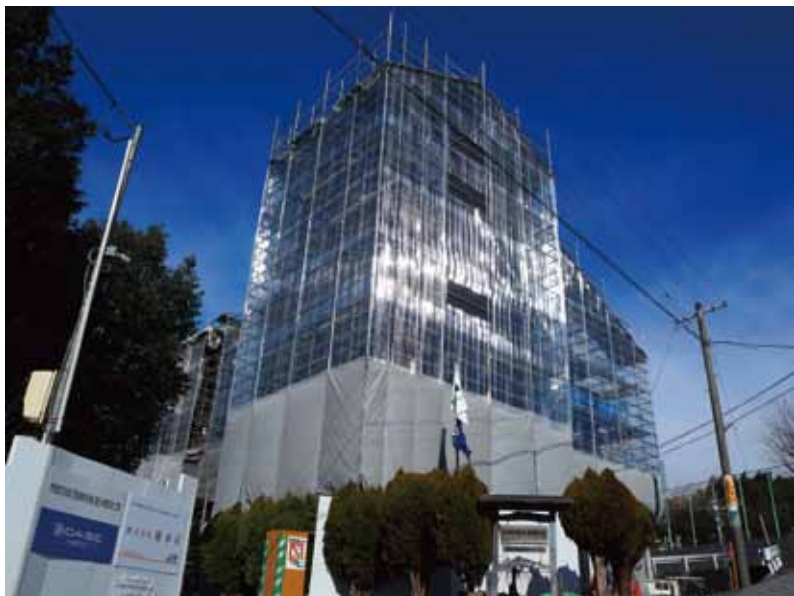
▲全体を覆われて工事が進む旧四郷村役場 (四郷郷土資料館)

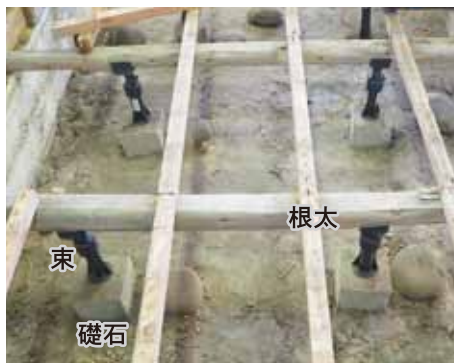
▲プラスチック束とコンクリート礎石

材もしくは丸材の柱（平成の修理でほぼ交換されている）で、礎石は建築当初の丸い石である。  
前ページの左側写真は、東がプラスチックのもので礎石は立方体のコンクリートである。ともに平成の修理で設置されたもので、一階の床下全体に混在する状況であった。

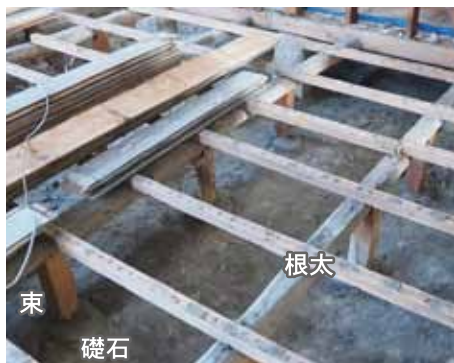
下の写真は、一階の部屋の床を剥がした状態のものである。右側は、床下の根太(ねだ)を支える束(つか)が木の角

▲木柱の束と丸石礎石

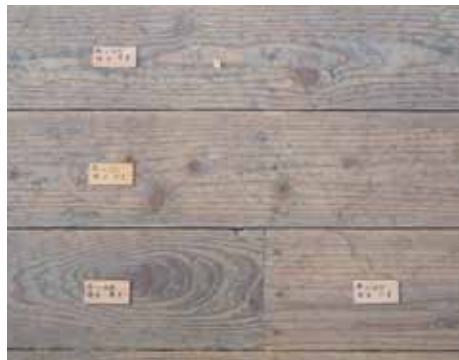
床板やその他再利用する部材には、右のように元の位置が分かるように札が取り付けられ、再び戻すことができるよう保管されている。

▲床板に貼られた識別のための札

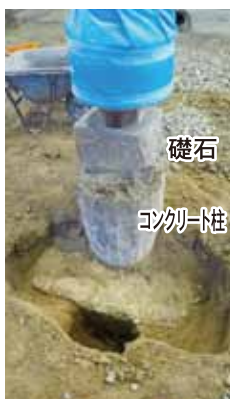
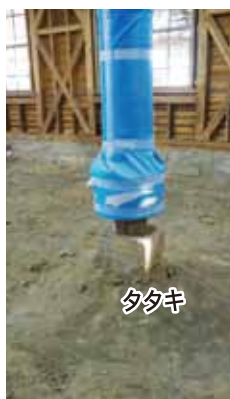
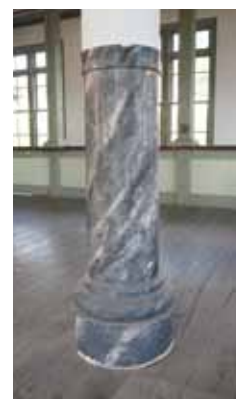
この柱の基礎構造が、今回明らかになった。柱の芯は直径二十センチの八角形で、礎石は一辺三五センチに整えられた直方体である。周囲は土が盛られ、表面はタタキによって固められていた。その下の地中には高さ六一センチのコンクリートの柱が立つ。この柱は桶を型枠としたようである。さらに最下部には、一辺九十センチほどの平板状のコンクリートが据え

られていた。想定よりもしっかりとした基礎であった。また、床がなく下から覗くことができたので、柱底部の構造を知ることができた。  
八角形の芯の周りに、薄い板、角材、薄い板、壁土、漆喰、というように何層も重ねて厚みをだしている。

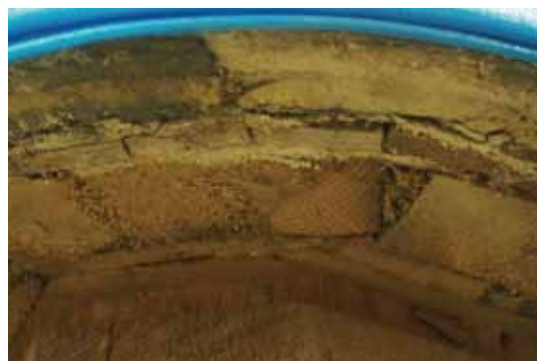
▲擬石塗柱の底部の構造

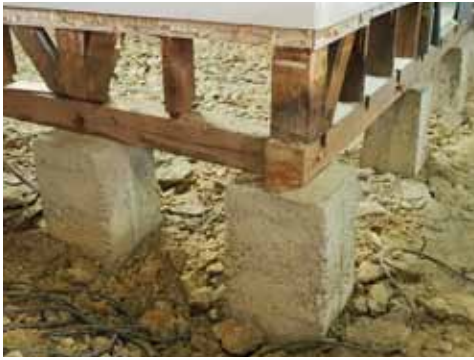
▲間仕切壁下部の独立基礎

内壁（間仕切壁）の下は独立基礎となっている。構造的な柱の下では、一辺三十センチ、高さ九十センチのコンクリートが支えていた。下の方が大きくなる台形状がほとんどであったが、一部、直方体もあった。最下部は平板状に広がり、二つの基礎がつながっているものもあった。

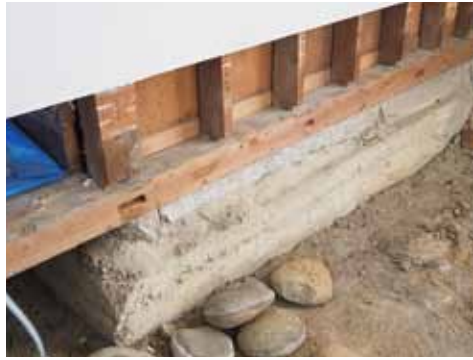
外壁の基礎は布基礎で、壁がそのままつながって地中にコンクリートの基礎がある。本建物の場合、最下部が断面逆T字状に内と外に張り出している。

▲外壁下部の布基礎

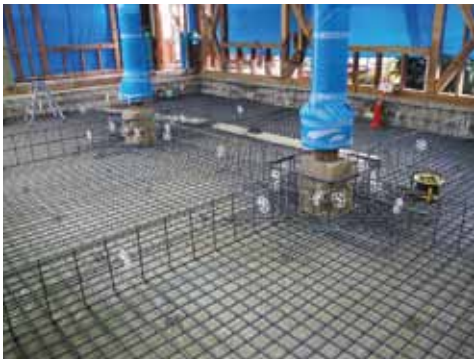
▲ベタ基礎の配筋

耐震補強の重要な工事の一つ、新しいベタ基礎が施工された。突き固められた床下の地面を砕いて鋤き取り、いったん床面をきれいに整地する。砂や砂利が敷かれ、防水シートを敷き、ベタ基礎の配筋が組

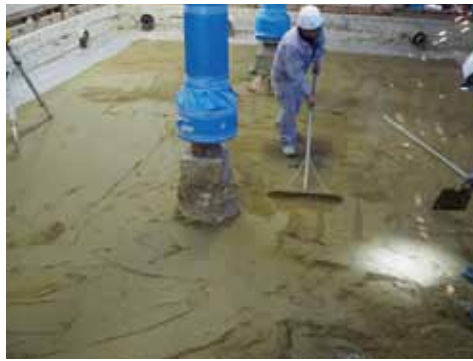
▲整地後、砂を整えて敷く

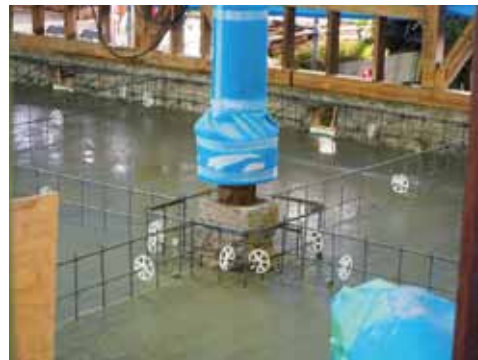
▲コンクリート打設

まれたところにコンクリートが流し込まれた。外壁の布基礎と結合し、文字通り建物を支える基礎が完成した。

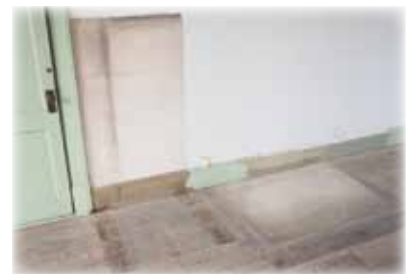
着工前に「謎の床」があった。旧事務室に入ってすぐ左側に金庫が置かれていた。おそらく建築当初の頃に近い時代の金庫である。初めからそこにあった可能性が高い。しかし、その横に木板ではないモルタル造りの床が存在していた。通常、重量物を置くために造るものであるが、実際に金庫はその横に置かれたままであった。もう一つ金庫があったと考え、古い時期に造られたものでは、とみていた。

▲着工前のモルタル床

このモルタル造りの床は、基礎工事のためいったん撤去されるが、床は復原し、リニューアルオープン後、40数年ぶりにその役目が達成されることになるだろう。

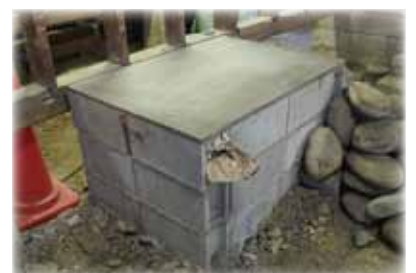
しかし、床板を剥がすとブロック積の土台となっており、挟まっていた新聞には「昭和51年(1976)」の記事（ちなみに、「青木功、尾崎将司、中島常幸…」などそうそうたる名前）が掲載されていた。この年は、四郷出張所としての役割が終わるわずか3年前である。金庫を移動する予定で造ったが、出張所廃止が決まって結局、金庫は動かされなかった、ということであろうか…。

▲床板を剥がして土台が露出

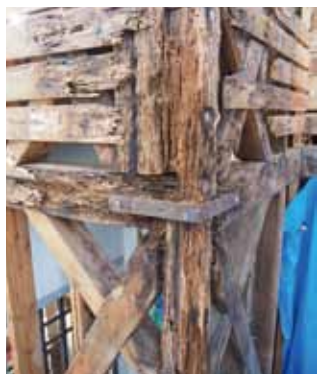
▲塔屋隅柱の腐朽

風雨が強く当たる建物の東面や南面、特に塔屋は東南隅に位置することから、構造材の腐朽が著しかった。平成の修理で設置されたと思われる木材でも腐朽が進んでおり、木造建築の維持の難しさをあらためて感じさせられた。

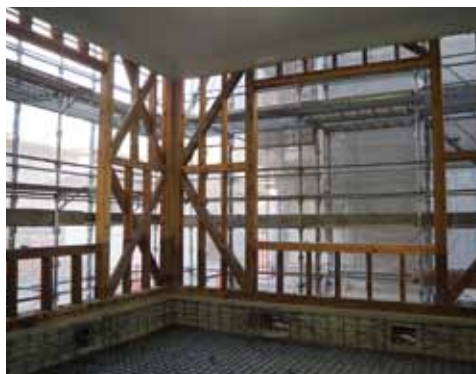
解体してみると、部分的には古い材が残っていたが、新しい材により交換されていたり、補強されていたりする様子が確認できた。

▲外壁解体の状況

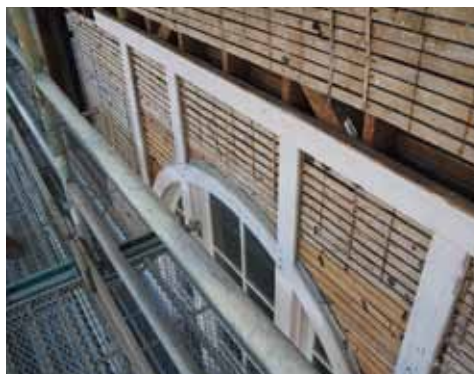
▲階段大窓周囲の木摺（きざり）

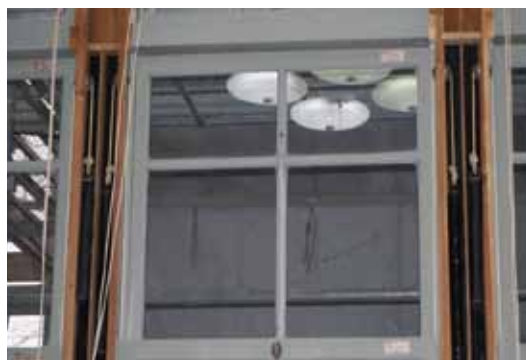
明治から大正に建設された建物に多く採用された上下窓は、枠の中の重りが紐で窓とつながって絶妙のバランスをとる。窓を自在に上げ下げできると、重りだけを手に持つてみると、案外重い。

▲枠の中、バランスをとる重り

平成の修理の際に窓一式を新調した職人の話では、重りのバランスの調節にたいへん苦勞したという。
